醫療事故專案調查報告

中華民國 113 年 10 月 3 日
安泰醫療社團法人安泰醫院火災事件

報告編號：MOHW-MAR-24-10-01

報告日期：中華民國 114 年 11 月

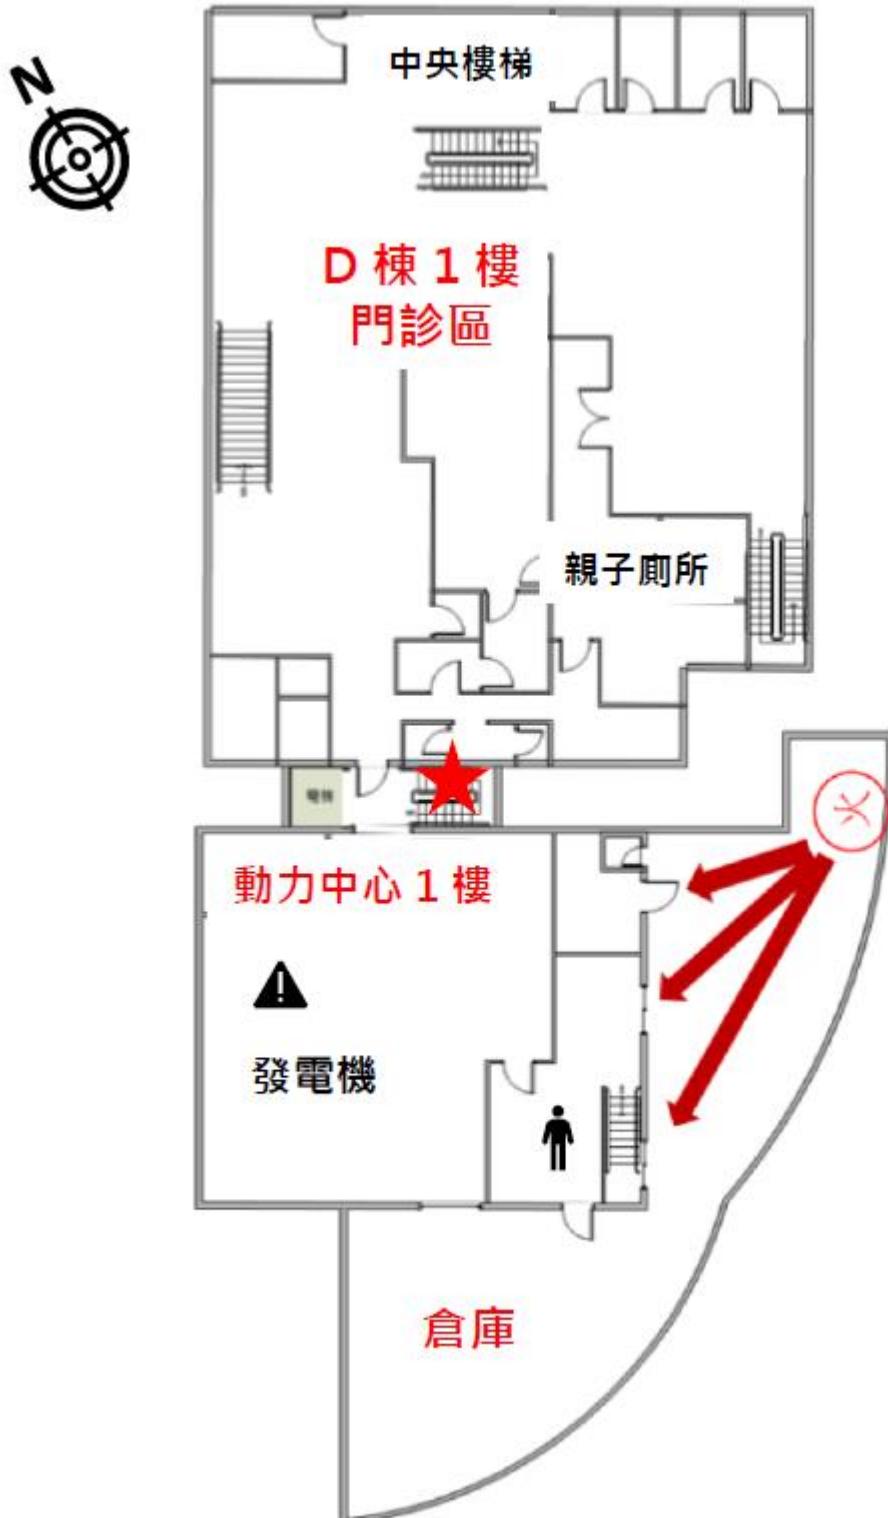
圖 2. D 棟 1 樓與動力中心 1 樓、倉庫棟平面圖

- (1) D 棟及動力供應中心（即動力中心）於 94 年 7 月 1 日竣工取得使用執照，瀕臨法定容積率之極限，無法再申請建築執照進行增建，為擴大 D 棟空間使用面積，疏未遵守醫療法、建築法等法律規範申請許可，擅自鳩工委由廠商違法增建。包含將動力中心往上增建至 5 樓、於 D 棟南側擴建一 6 層樓鋼骨建築、在動力中心周圍增建機房。上開違建破壞原有防火間隔、防火區劃，影響建築物防火避難與使用安全，導致日後火災發生時，火煙直接漫入 D 棟安全梯，影響 D 棟內部發生危險。
- (2) 於 113 年 10 月 3 日 07:18 左右，為處理颱風帶來之積水問題，在操作放置於機房中之沉水馬達過程中，錯誤操作延長線，並將使用中之延長線線身置於堆放可燃物品之機房地面，導致電線短路出現火花，自機房東南側地面附近（起火點）開始燃燒，火勢延燒至動力中心 1、2 樓，再經由動力中心內部樓梯往各樓層延燒，火煙再經由未關閉之動力中心不鏽鋼門及未作防火填塞之管道貫穿處，往 D 棟西側安全梯蔓延，最終經由 D 棟安全梯之安全門縫隙、開啟之

★：D 棟安全梯；火：起火處；人：罹難員工位置；紅色箭頭為火煙蔓延方向

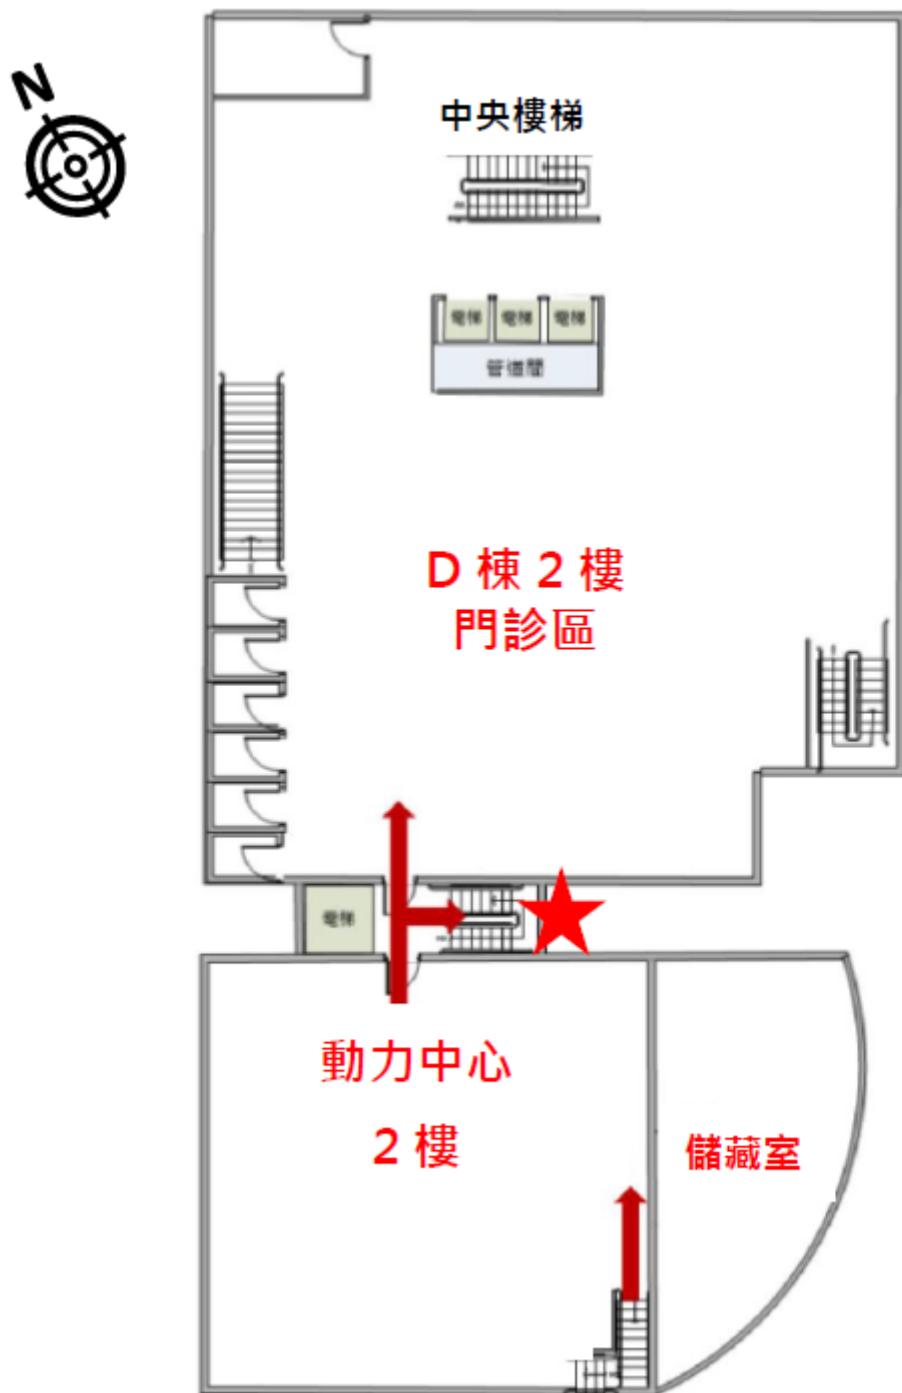
圖 3. D 棟 2 樓與動力中心 2 樓平面圖

安全門及天花板上方防火區劃未確實之空間往 D 棟內部蔓延；火煙並往北延燒至南側大樓 2 樓營養室，再蔓延燒至 D 棟 2 樓內部。

★：D 棟安全梯；紅色箭頭為火煙蔓延方向

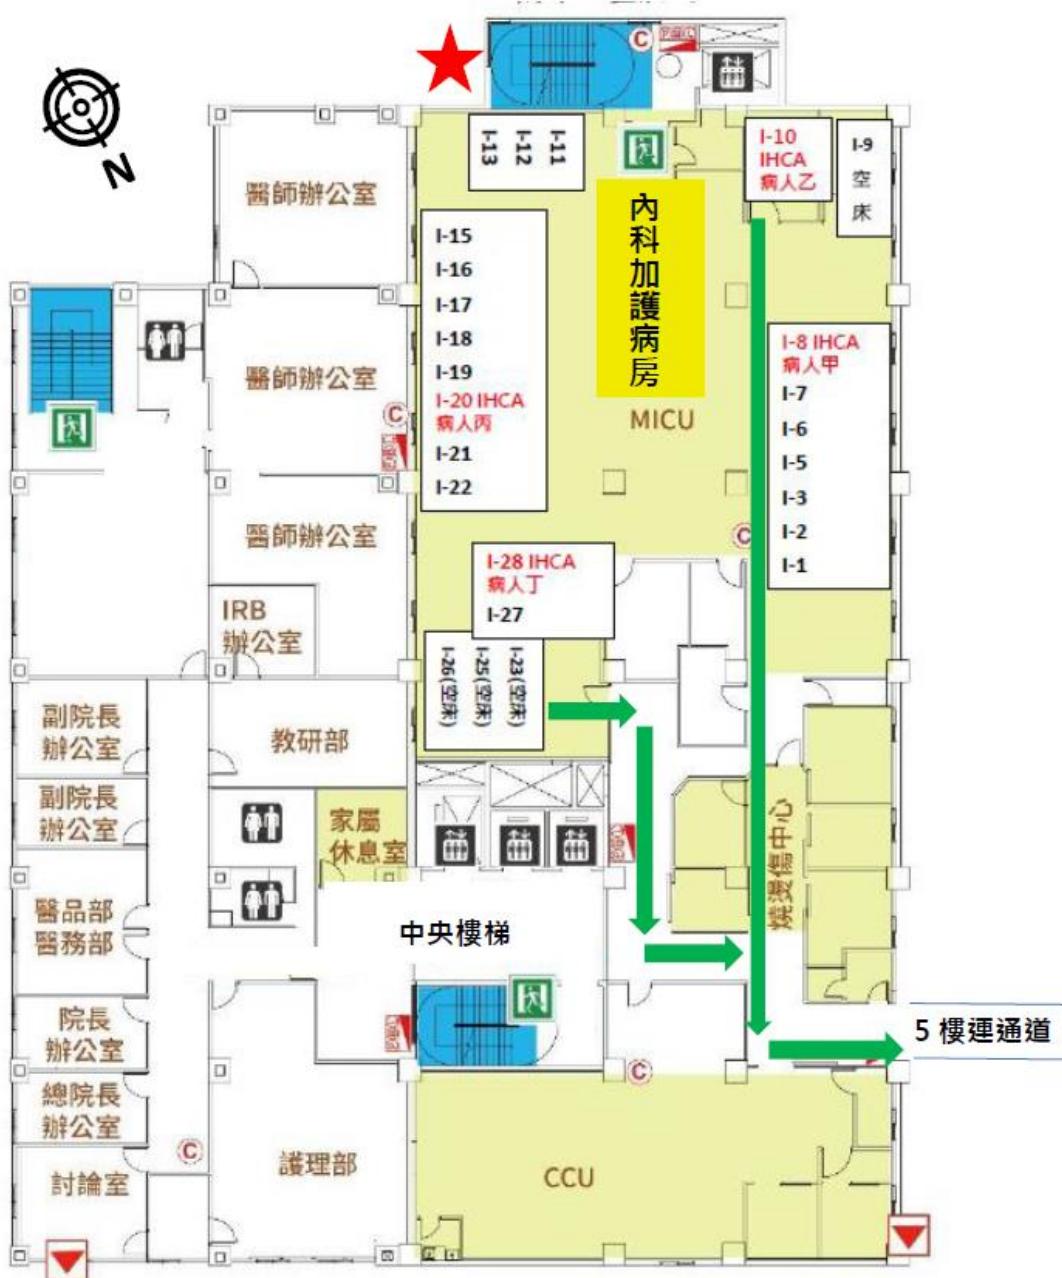
圖 6. D 棟 5 樓內科加護病房平面圖

D 棟 5 樓內科加護病房病人疏散動線：病床編號 I-1 至 I-19 床的病人以病床經由內科加護病房大門送出；病床編號 I-20 至 I-28 床的病人以床單拉病人從側門出內科加護病房；病人後續經由 5 樓連通道送至 5B 再轉至 5A。

(罹難病人床號 I-8、I-10、I-20、I-28)

★：D 棟安全梯；綠色箭頭：當天疏散動線

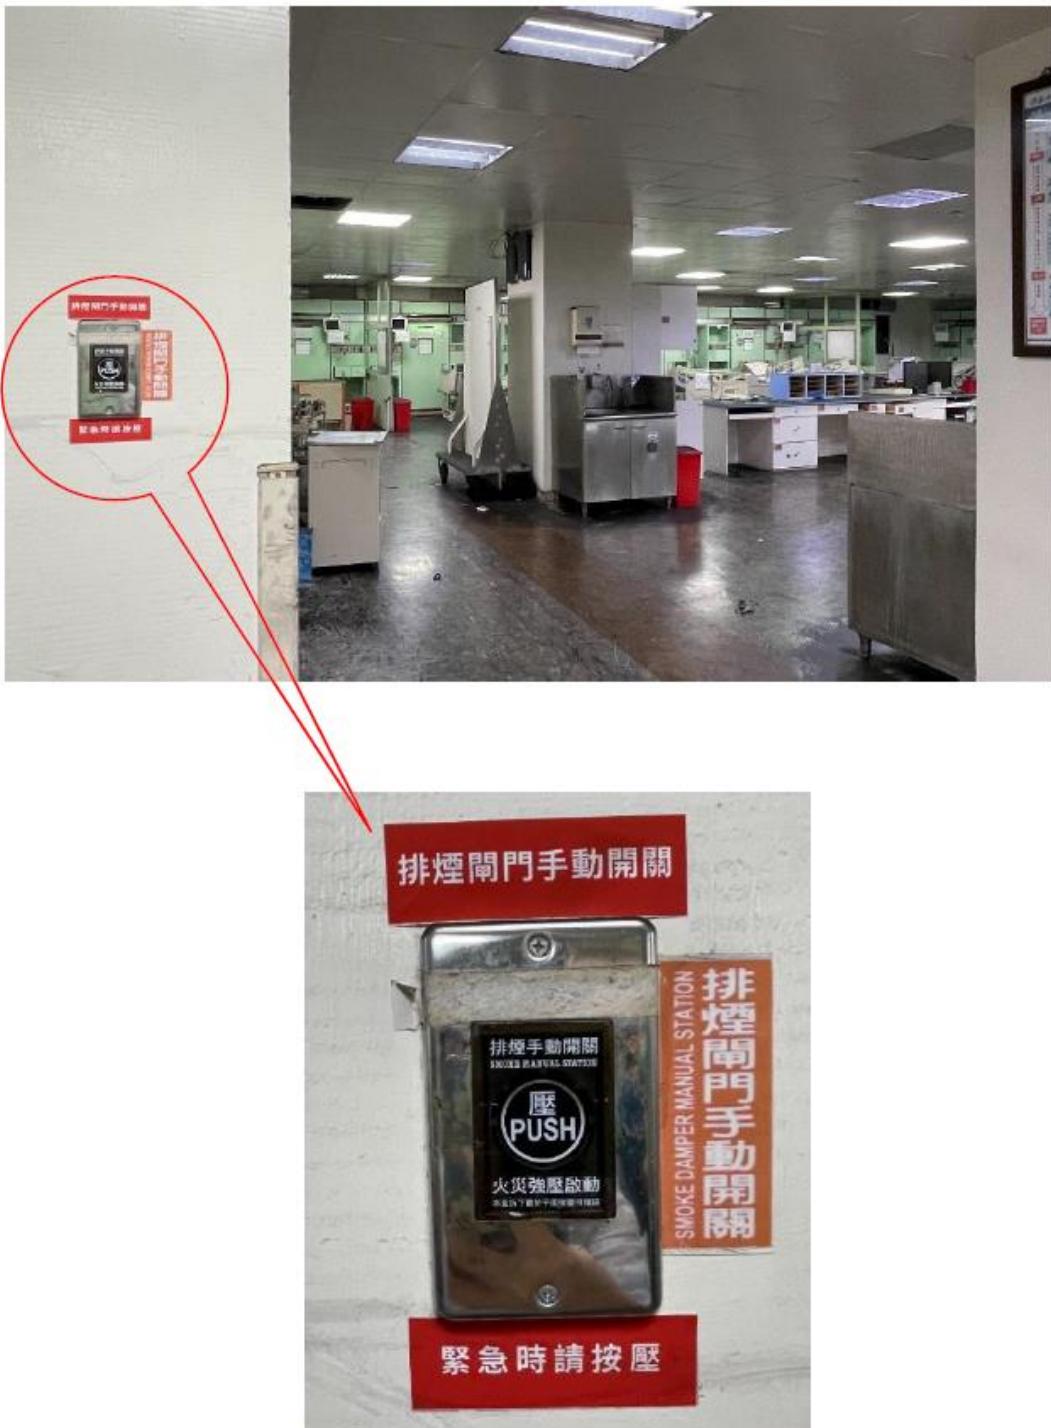
圖 7. D 棟 5 樓內科加護病房之排煙按鈕

D 棟 5 樓當班 Leader 表示「07:30 去更衣室看白班人員是否抵達，推開防火門（D 棟安全梯）走出去，聞到柴油味，以為是發電機跳電又復電所造成。當時樓梯間有人跑下來，有同仁開始有看到煙，護理站有 7 名護理人員，因有味道無火源，所以請一位同仁打總機電話通報失火，請另一名人員打電話給工務（未接通）。當時煙一直進來，學姊去護理長辦公室按排煙系統，但沒有聽到排煙抽風的聲音。」

D 棟 5 樓內科加護病房值班醫師表示「當日有 21 床病人，當時正在處理病人不記得幾點鐘，看到第 10 床有煙，南側樓梯（D 棟安全梯）逃生門有煙竄入、有聞到燒焦味。護理師按鈕要排煙，但無功能，一起幫忙將有呼吸器病人疏散至 5B，因 5B 有煙，再將病人疏散至 5A。5A 病房門是關著（COVID 閒置病房），故去找鑰匙一間一間打開，共安置 19 床。」

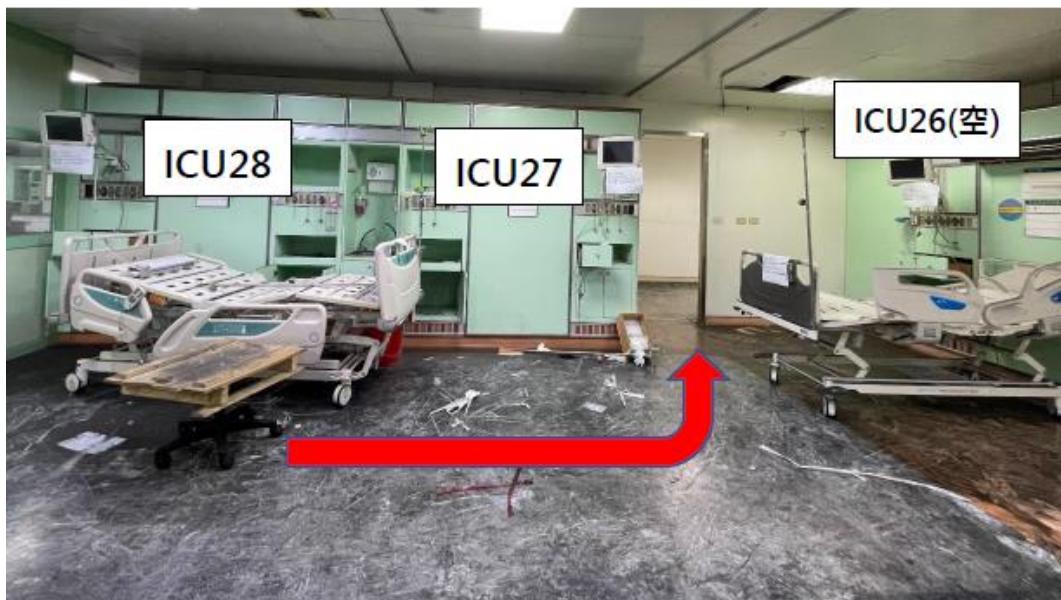
現場動線：內科加護病房大門出口緊鄰燒燙傷中心走道，病床通過燒燙傷中心走道與大門後經5樓連通道轉至5B；另外由加護病房側門轉出之病人，因側門空間無法容納病床通過，故須由人員以床單送出，再經由5樓連通道轉至5B。5D與5B之連通道於靠近5B端變窄，到5B出入口之寬度約為180公分，且5D與5B之連通道為斜坡（5D端較高），平日運送病床即需以滑軌工具輔助。上述原因皆導致疏散困難度增加。

圖 9. 內科加護病房 I-27、I-28 病人由側門疏散圖（1）

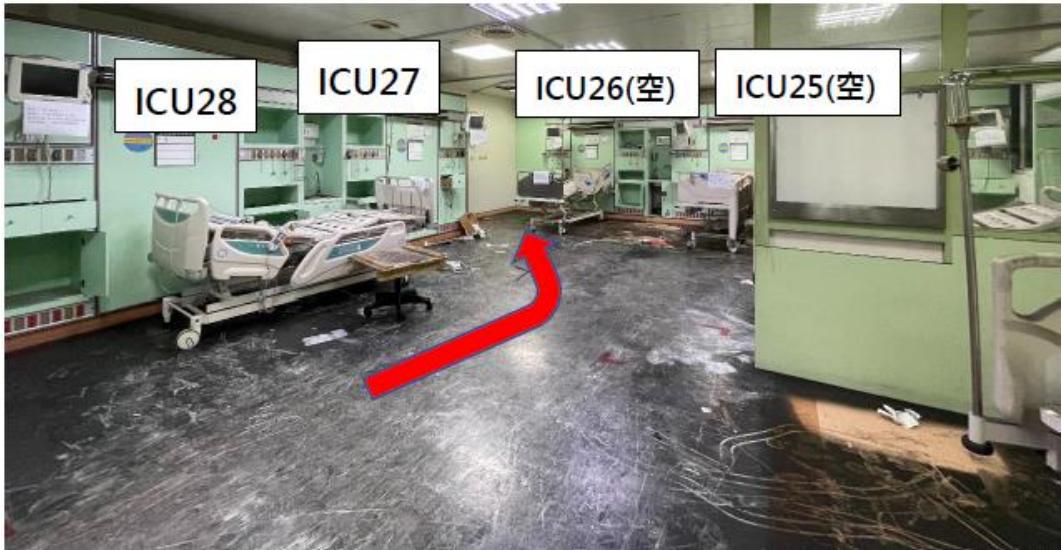
圖 10. 內科加護病房 I-27、I-28 病人由側門疏散圖 (2)
(紅色箭頭：疏散動線)

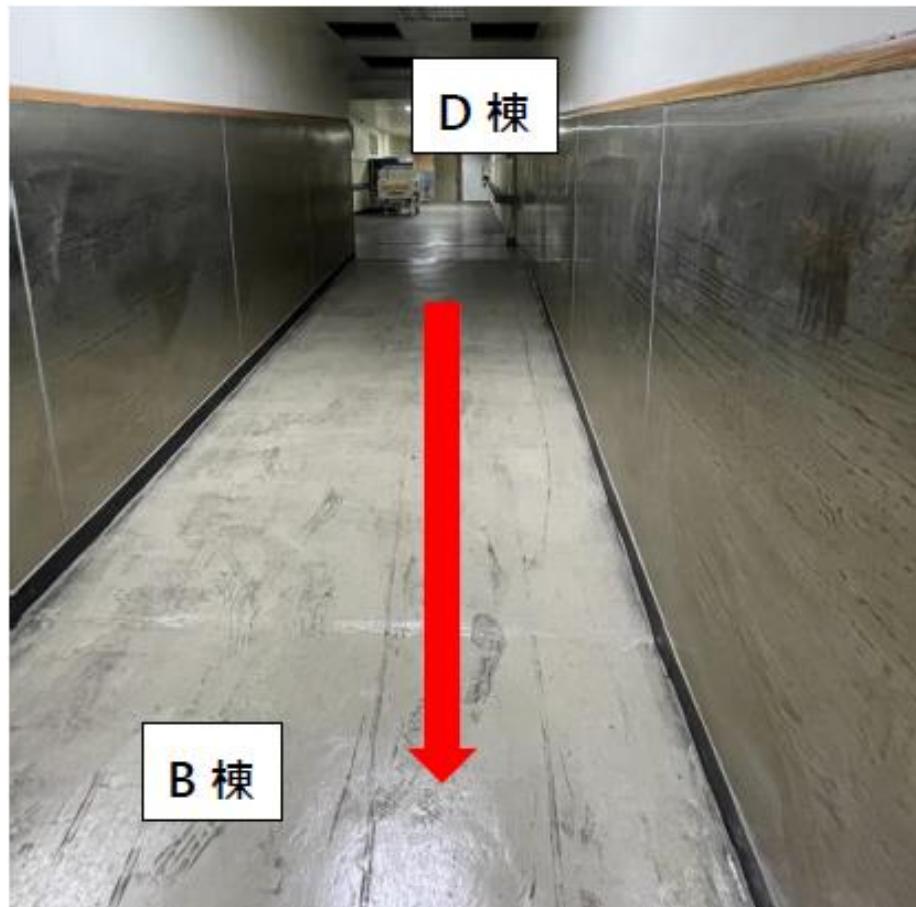
圖 14.5 樓連通道為斜坡且靠近 B 棟端通道變窄

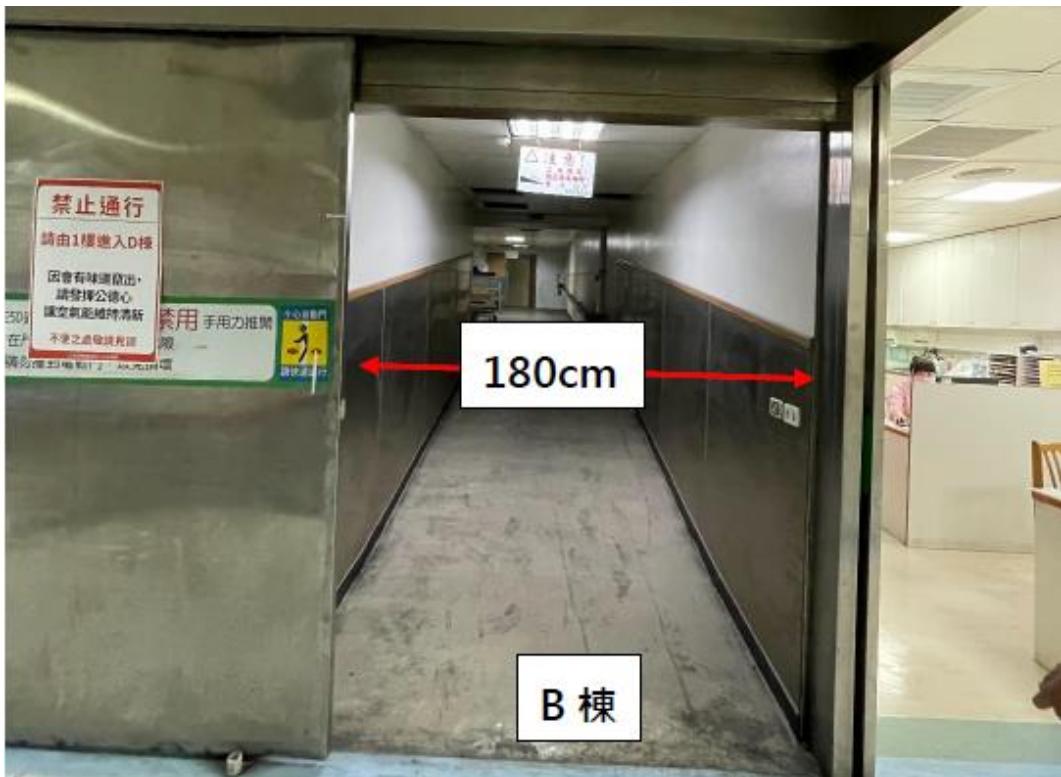
1. 實地訪查發現疏散路徑不通暢，包括：5D 內科加護病房出口動線阻塞、病床無法通過、D 棟至 B 棟之間的連通道近 B 棟處寬度約 180 公分、運送路線多處須 90 度轉彎，導致緊急疏散動線不順暢等。
2. 實地訪查發現 D 棟安全梯間之防火填塞未落實、常閉式防火門未保持關閉、防火門門縫過大，防火區劃並未落實、病室門板下方縫隙過大。
3. 動力中心與 D 棟安全梯相連處，動力中心側之防火門非防火材質，導致防火區劃未落實。
4. 倉庫棟有偵煙設備但無灑水設備。

圖 15.5 樓連通道靠近 B 棟端出入口約僅 180 公分寬

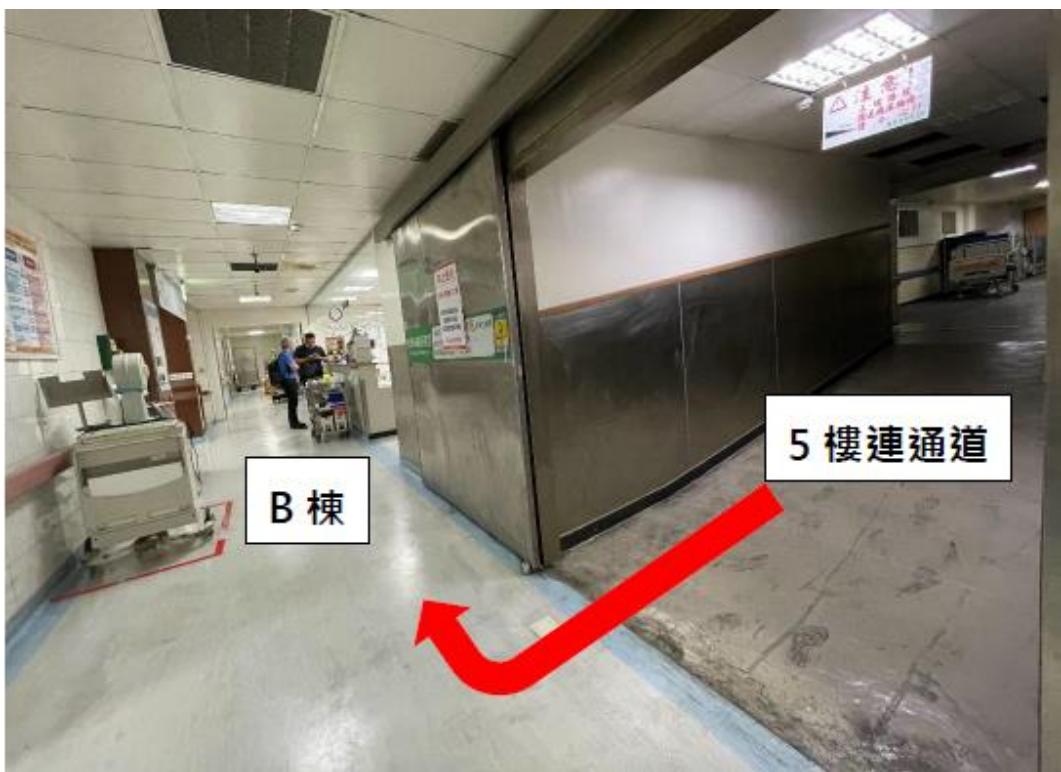
1. 針對火災之緊急應變不足，導致無法有效進行病人之疏散撤離。
2. D 棟 5 樓內科加護病房疏散病人疏散路徑需 90 度轉彎，動線不順暢，影響病人撤離。
3. D 棟往 B 棟之 5 樓連通道/門過於狹窄，阻礙病床推送，無法迅速有效轉送病人。
4. 硬體因素：
 - (1) 延長線被臨時拉設，穿過紙箱及雜物，使用時發生短路現象。
 - (2) 設施設備失效，包括：短暫多次跳電、受信總機螢幕畫面消失、總機廣播內容聽不清楚，導致同仁無法於第一時間獲得火災訊息與立即進行緊急應變。
 - (3) 灑水、偵煙、排煙系統僅部分樓層發揮作用，煙霧持續存在，影響病人疏散。倉庫棟有偵煙設備但無灑水設備。
 - (4) 就地避難之病室下方門縫太大，無法有效阻隔煙霧進入，導致防火區劃失效。且依建築技術規則建築設計施工編第 99 條之 1 規定：「各樓層應以具一小時以上防火時效之牆壁及防火設備分隔為二個以上之區劃，各區劃均應以走廊連接安全梯，或分別連接不同安全梯」。
 - (5) D 棟防火門下方門縫太大，且部分樓層未落實防火門常閉。

圖 16.5 樓連通道靠近 B 棟端出入口疏散路徑（紅色箭頭所示），需 90 度轉彎方能進入 B 棟大樓區域

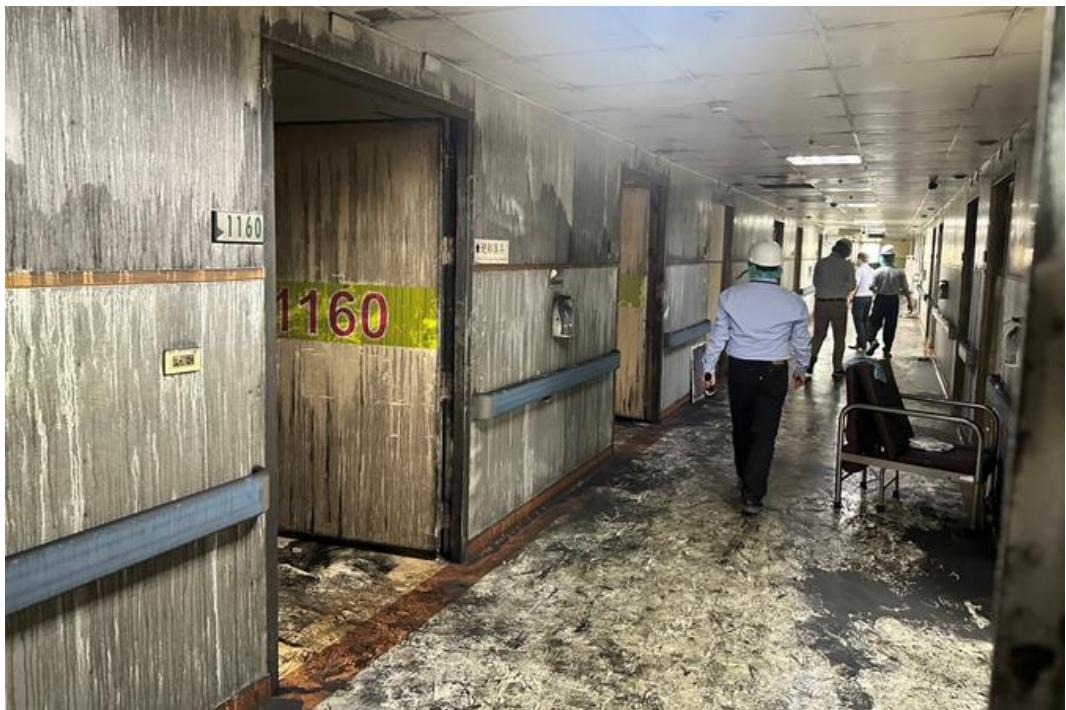
圖 19. 11D 1160 病室

仁有發現白煙，護理長打電話通知工務，但無人接聽。然後很快的黑煙就從 1160 病室灌進來，之後有聽到廣播，但是很不清楚，因此也不確定是不是 555。」，「平常 11 樓這邊廣播的聲音就不太清楚。」，「接著整個病房就沒電力了。當時有人去按排煙鈕，但是沒聽到聲音，似乎沒有作用。同時也有人從中央樓梯跑到 10 樓去求救，然後發現其實 10 樓也都是黑煙。」

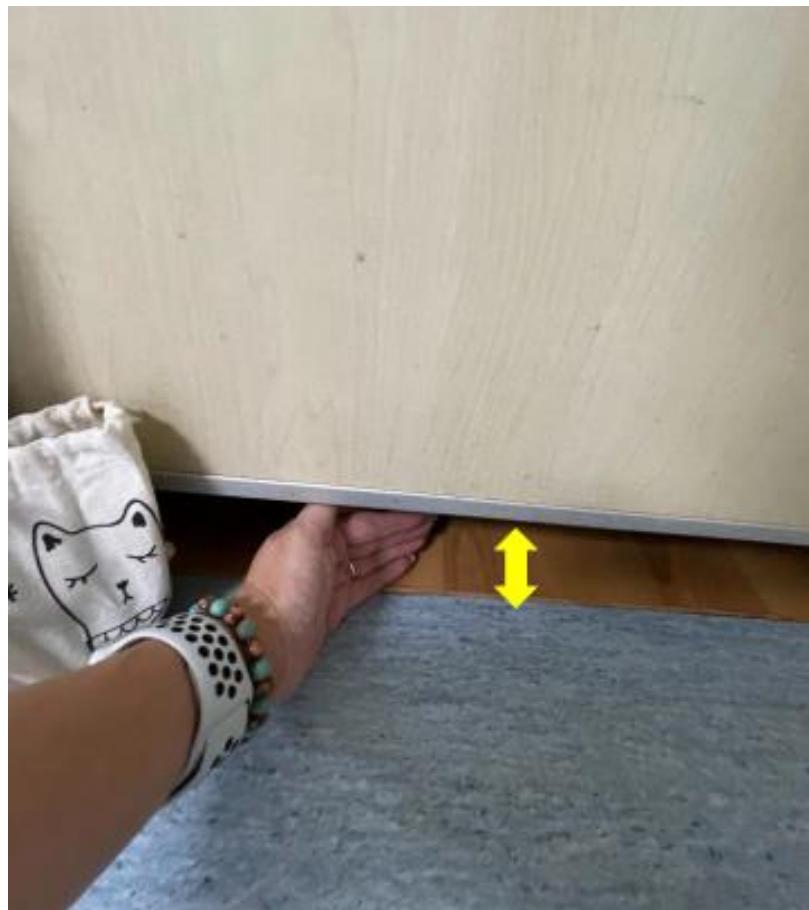
圖 20. D 棟病室門下方縫隙過大(黃色箭頭)

(2) 防火門扇與防火區劃貫穿部之防火填塞為阻擋煙霧的關鍵，防火門扇完整、閉合性（如：門縫間隙）及填塞應確實依內政部認可施作。另員工使用上普遍認知不足，建議加強防火區劃實務教育訓練。

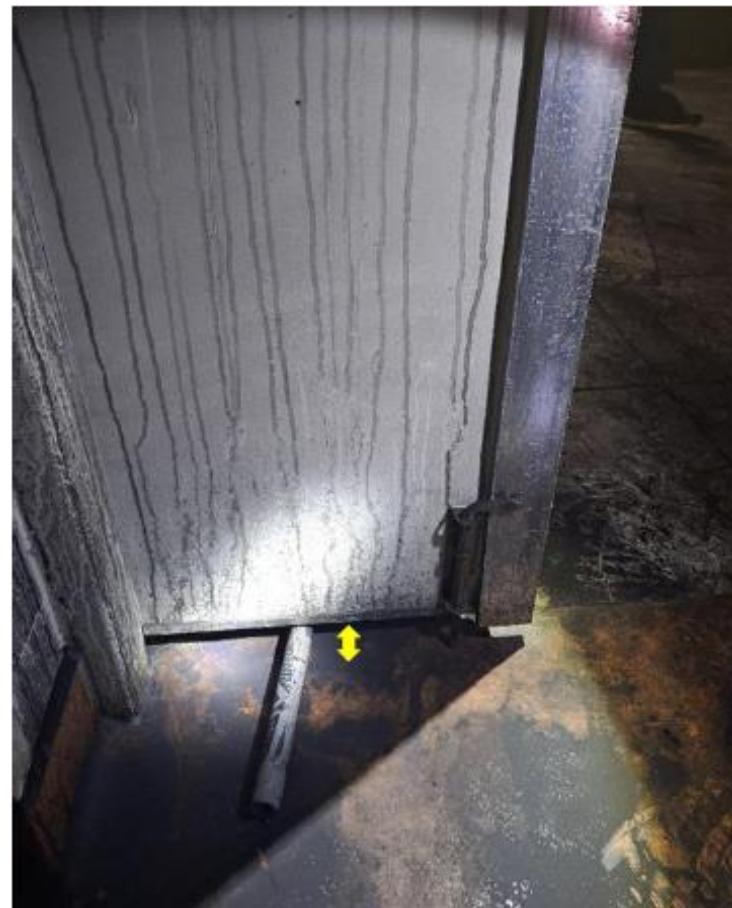
5. D 棟安全梯與臨床區域之防火門如果開啟到 90 度時，將停止在該處不會回彈，必須外力才能加以關閉。若開啟後沒有手動去關閉，門將會持續開啟，導致無法有效阻隔火煙迅速蔓延。

圖 21. D 棟安全梯防火門下方縫隙過大(黃色箭頭)

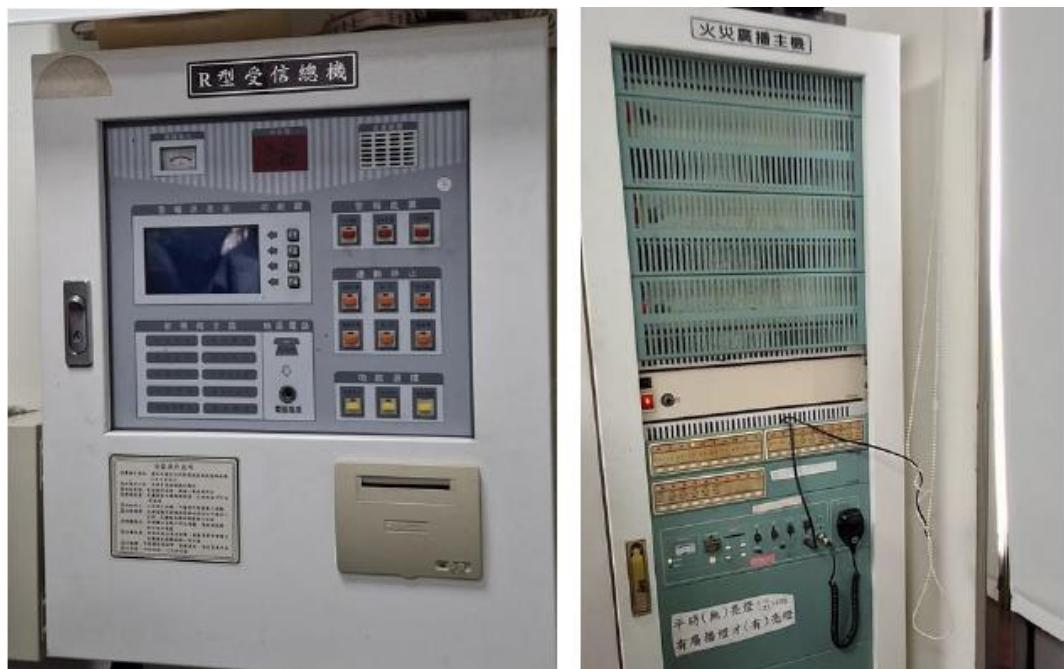
當日急診值班警衛甲、乙查看 D 棟大樓一樓發現有濃煙但沒有明火，警衛甲立即打 119。警衛乙隨即返回警衛室，路程上有聽到急診櫃台的火災警報廣播，回到警衛室發現火警受信總機有訊號（有聲音、閃燈，但受信總機畫面跳動太快無法看清楚異常地點）。於是警衛乙再次前往 D 棟現場查看。因現場濃煙已無法進入，且發現當時 D 棟已失去電力。警衛乙查看現場後再回警衛室時，發現受信總機已無螢幕畫面呈現。

圖 23. 故障之受信總機螢幕（左）、火災廣播總機（右）位於警衛室

1. 更換火警受信總機。
2. 進行人員火災基層訓練：消防基本觀念、火災預防、火災應變技巧、自衛消防編組各組訓練。
3. 重新修訂火災緊急應變計畫：人員對於面對火、煙的緊急應變、病房疏散順序及支援人力、集合地點的規範。
