護理之家機構火災案例分享與經驗學習

108年度「護理之家機構改善公共安全設施設備補助計畫」輔導研習會-北、中、南

臺灣部立台北醫院附設護理之家火災案例

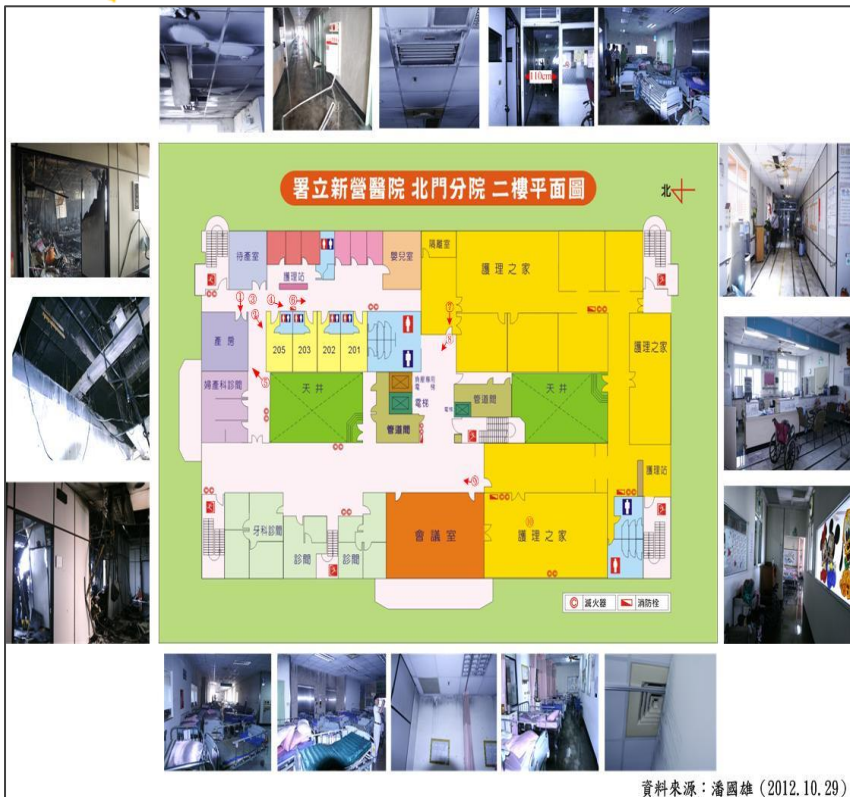
- 時間：2012年10月23日**凌晨3點29分**
- 起火點：儲藏室
- 起火原因：**人為縱火**
- 死傷人數：13死，59人輕重傷
- 災害擴大要因：
 1. 防煙區劃失效
 2. 夜間自衛消防編組人力偏低
 3. **初期滅火失敗**
 4. **通報延遲**
 5. **錯誤疏散策略，缺乏持續照護**

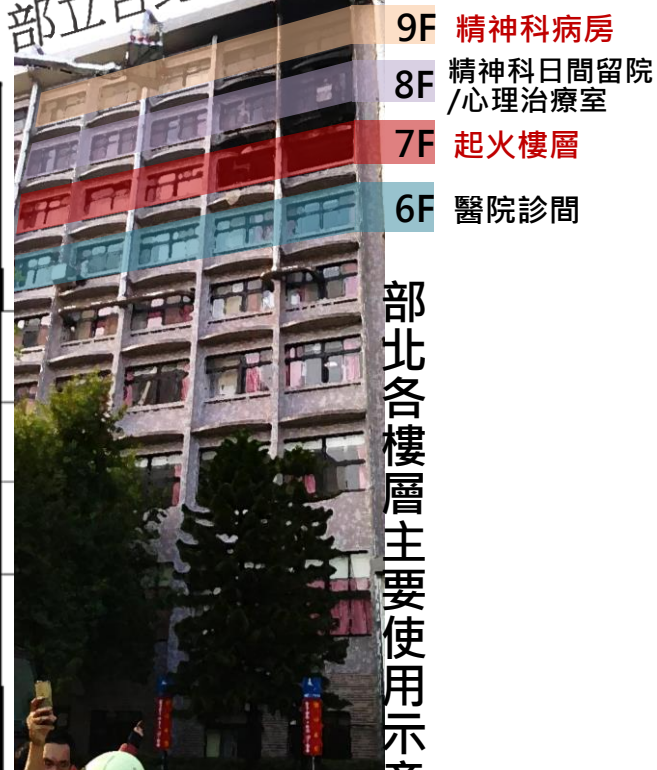
部北各樓層主要使用示意圖

部立台北醫院大樓

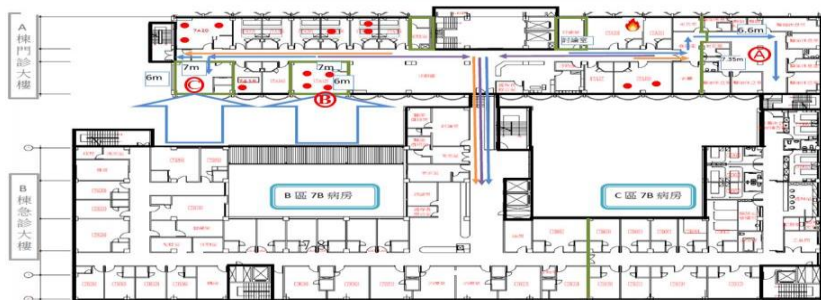
部立臺北醫院附設護理之家A區起火位置及避難住民分布圖

●：避難住民 ○A○B○C：等待救援空間
出處：潘國雄(2018.08.17)

- 時間：2018年08月13日AM4:29
- 起火點：7A23住房
- 起火原因：床墊電源線起火且疑似供氧系統漏氣
- 死傷人數：15死14傷
- 災害擴大要因

- 1.住房隔間牆未至頂，濃煙竄入並透過中央空調污染空間。
- 2.未關閉起火住房房門造成濃煙擴散。
- 3.通報總機內部機制，致使延誤通報119時機（9分鐘）
- 4.強調非起火住房疏散初期就地避難策略，卻未將隔間牆至頂及立即關閉中央空調系統。
- 5.沒有利用等待救援空間規劃且與現場疏散動線過於單一。

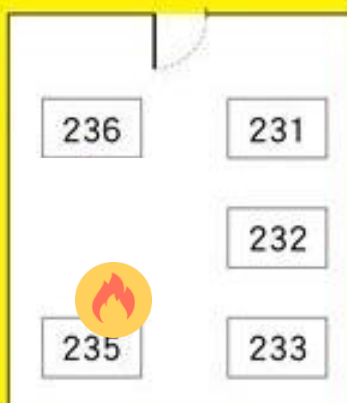
新北市台○醫院附設護理之家起火住房及罹難者分佈圖

起火點：

- 7A23護理之家235住床
- 住房面積約10坪
- 內有4名住民及1名外籍看護

起火原因：
超長波床墊電源線起火

本圖係呈現罹難者所在住房之位置，案發當時，住民多停留在其原居住之住房內，其傷亡位置並非被移動至護理站旁等待救援。

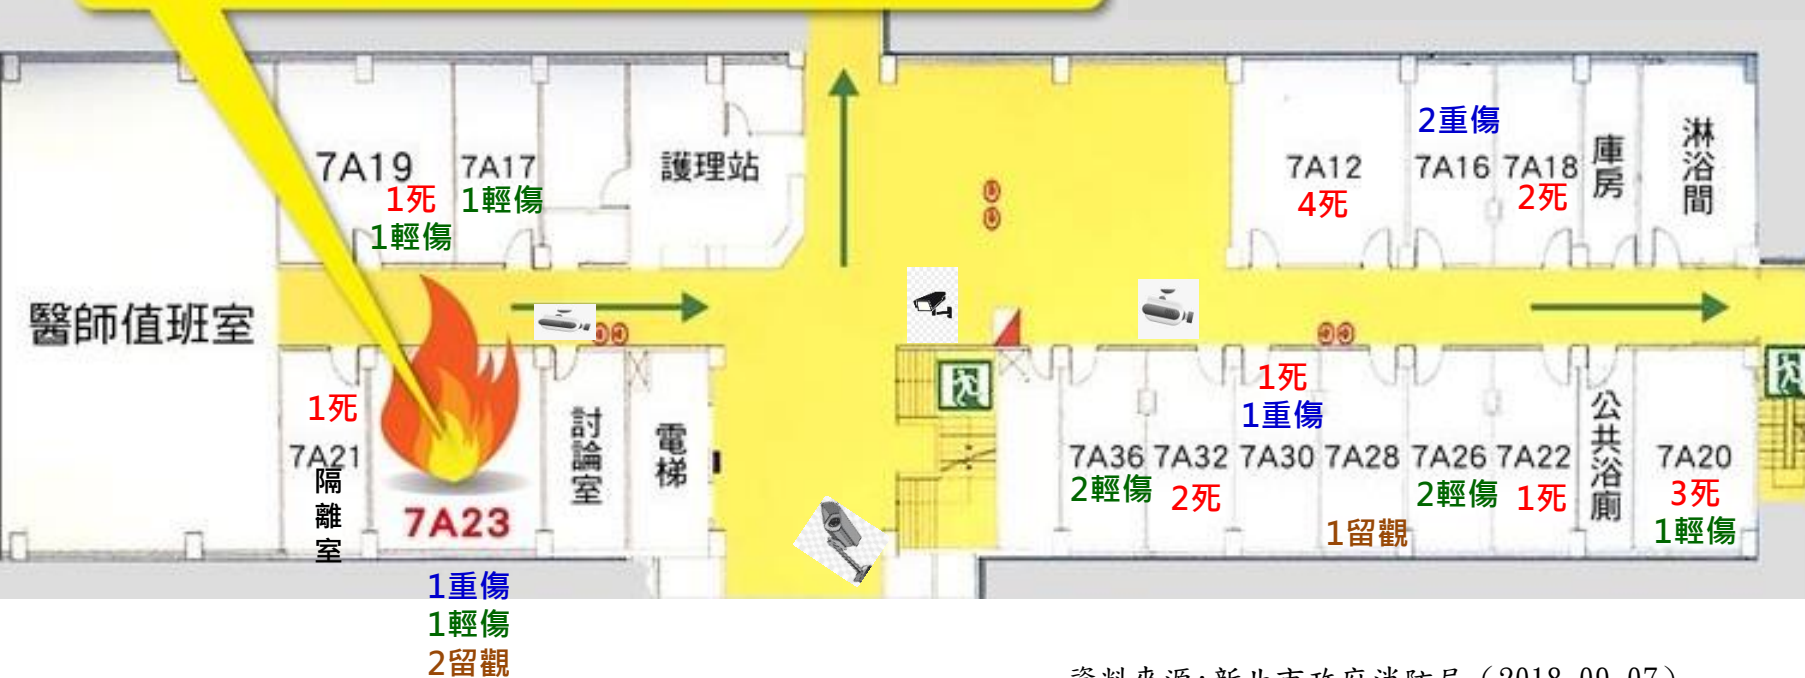
隔間牆未至頂

- 安全性：寢室隔間牆「置頂」

阻隔濃煙蔓延，降低火災現場人員因濃煙傷亡機率

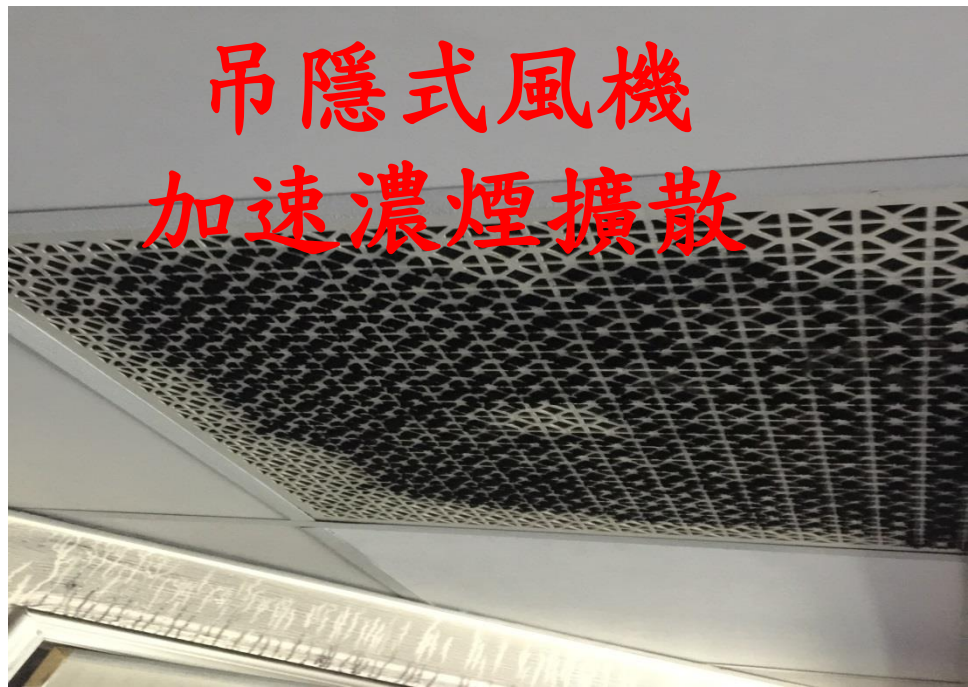
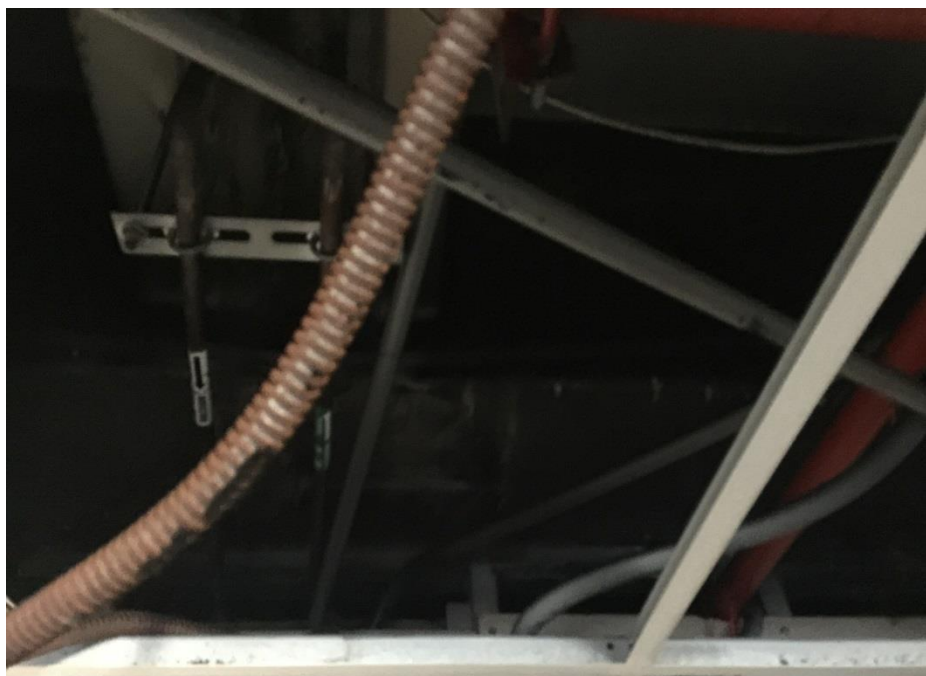
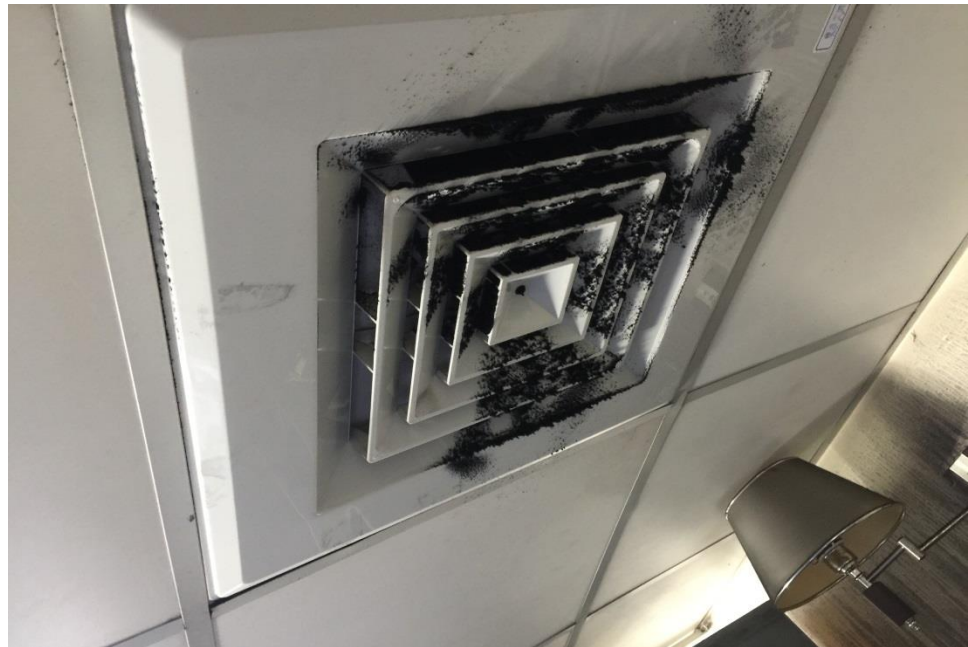
中央空調系統自動切斷失效

- 中央空調系統：火災時因住房隔間牆未至頂，且未能與火警自動警報設備連動自動切斷，致使濃煙透過吊隱式送風機、預冷式空調箱相互影響而擴散至非起火住房。

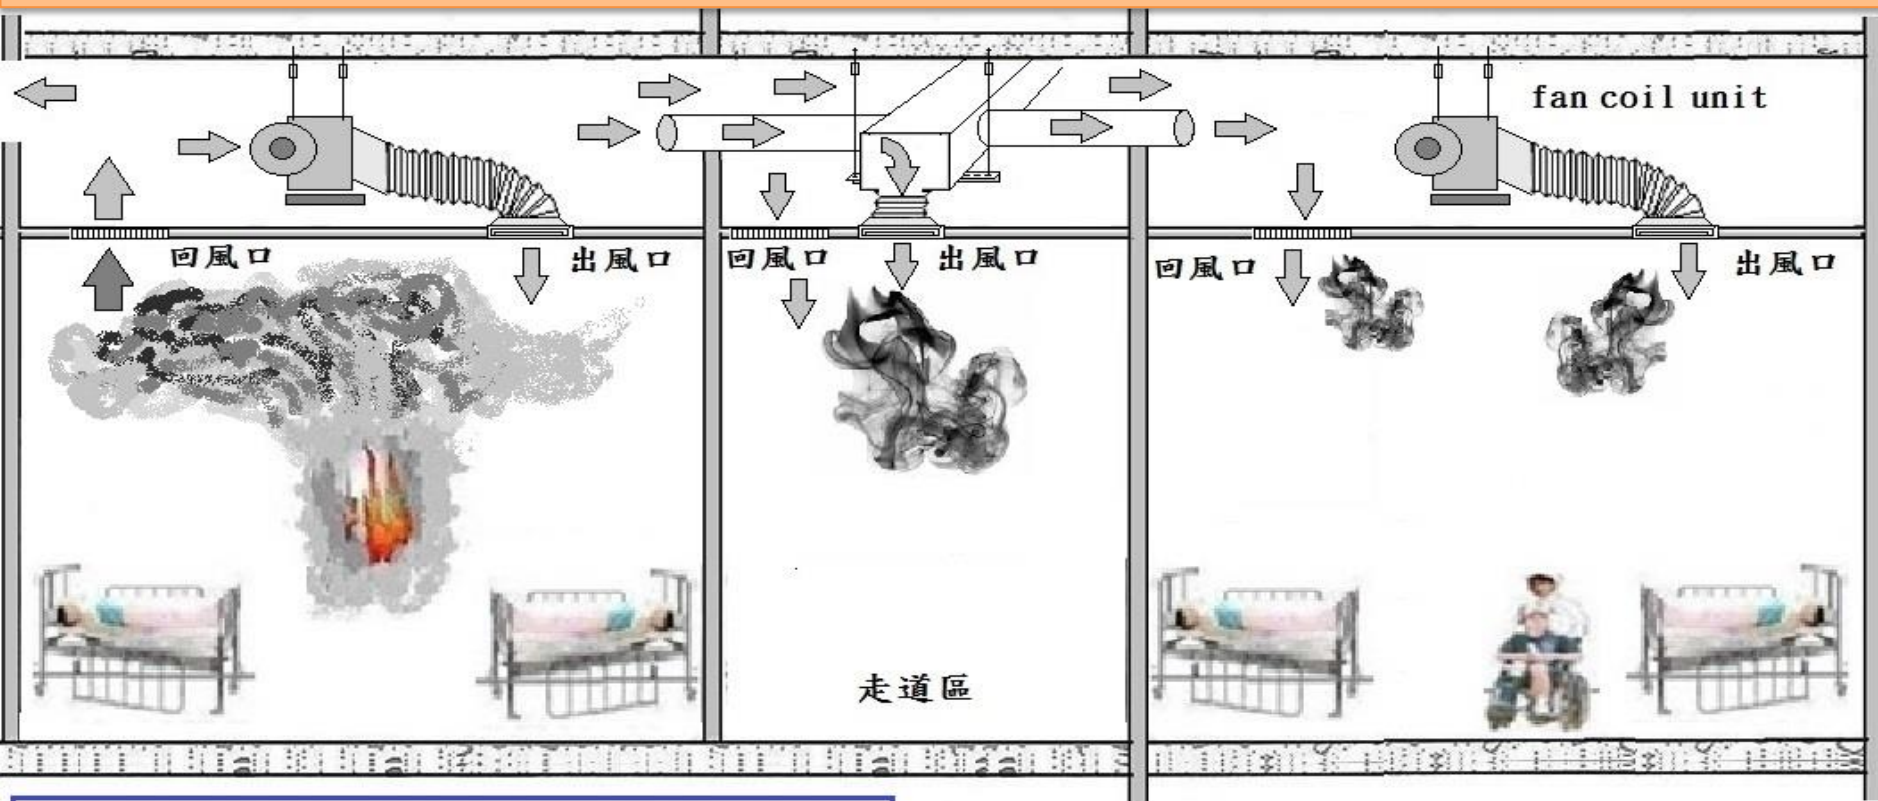
未置頂之隔間牆及空調風管為煙自然浮力蔓延之途徑
未關閉之吊隱風機迴風及送風口為機械力擴散之助力

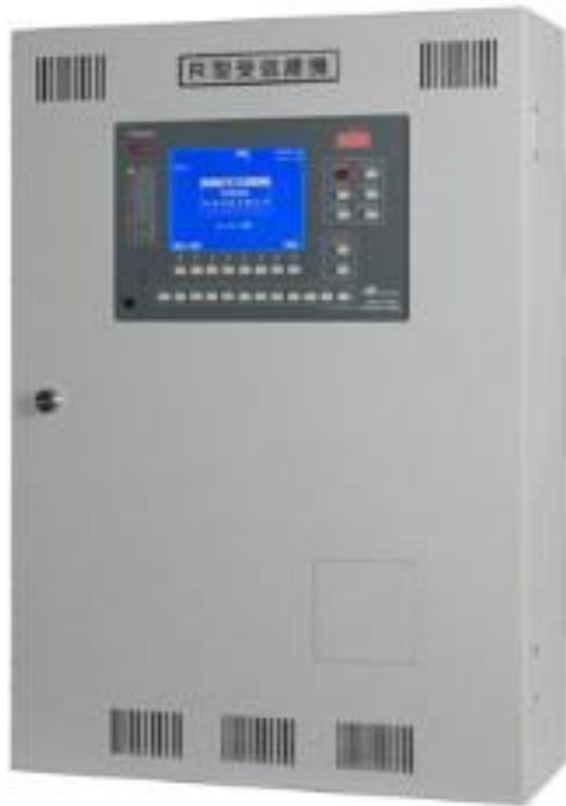
- R型火警授信總機：火災時起火住房之定址型探測器發報，傳回火警授信總機時，總機人員或值班人力無法第一時間確認起火樓層及空間，必須進一步查看火警分區圖或該火警探測器序號所對應空間之清冊。

地區火警警鈴響起時，
值班人員無法即時辨識起
火樓層及空間，
必須等待現場人員回報，
而延誤通報119。

O：3F 301病室
~~×：CN23567 或者 F-3-1~~
